西目屋村ため池ハザードマップ

田代地区 ため池ハザードマップ

このマップは、200年に一度の大雨が降り、
皆さんの地域の農業用ため池が決壊した場合に、
最悪の条件を想定して作成したものです。

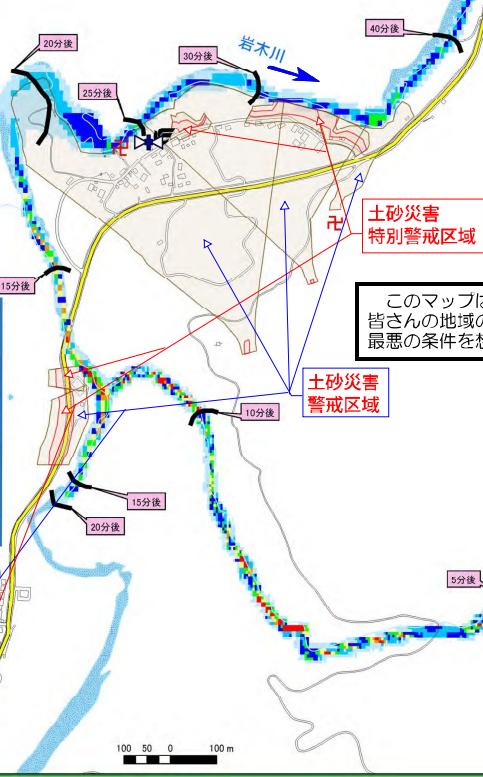
浸水深の目安	
3.0m以上	2階の床上以上の浸水
2.5~3.0未満	2階の床下までの浸水
2.0~2.5未満	1階の軒下までの浸水
1.5~2.0未満	人の身長を超える程度
1.0~1.5未満	大人の肩までつかる程度
0.5~1.0未満	大人の膝までつかる程度 通行には注意が必要
0.5未満	大人の膝までつかる程度

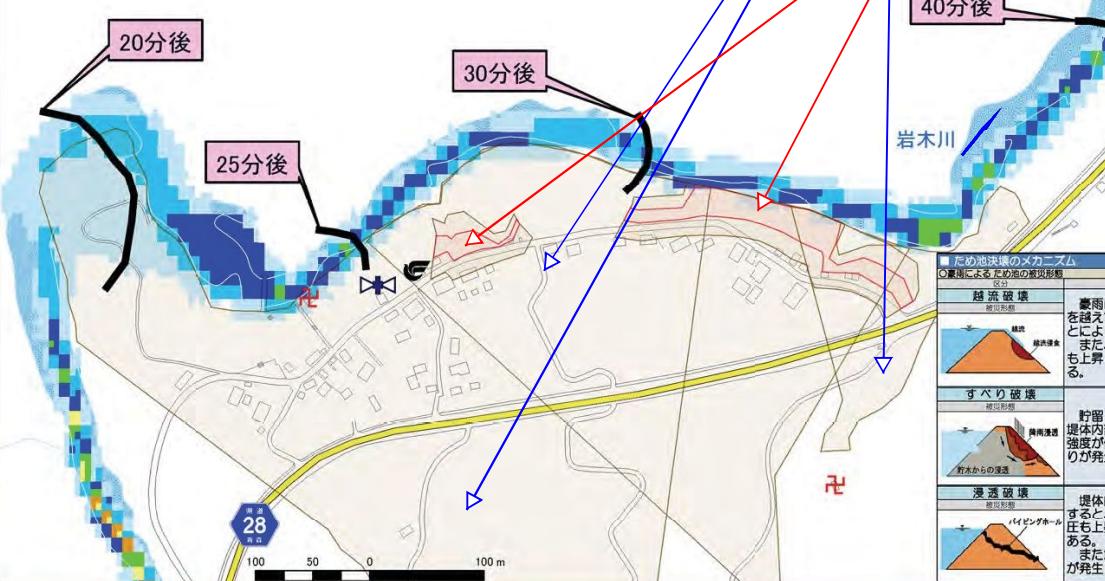
※200年に一度の大雨
最大日雨量：198.0mm/24h 最大時間雨量：66.5mm/h
(岳観測所 雨量データより算出)

芋坂貯水池
総貯水量=12960m³

長面溜池 総貯水量=44400m³

浸水深の目安

3.0m以上	2階の床上以上の浸水	避難困難
2.5～3.0m未満	2階の床下までの浸水	
2.0～2.5m未満	1階の軒下までの浸水	
1.5～2.0m未満	大人の身長を超える程度	
1.0～1.5m未満	大人の肩までかかる程度	
0.5～1.0m未満	大人の腰までかかる程度	
0.5未満	大人の膝までかかる程度	通行は危険
		通行には注意が必要
